COMUNE DI POMARANACE

RELAZIONE TECNICA

OGGETTO: RISTRUTTURAZIONE DELL'EDIFICIO DENOMINATO "CHALET" E DELL'AREA CIRCOSTANTE UBICATA IN LARDERELLO COMUNE DI POMARANACE

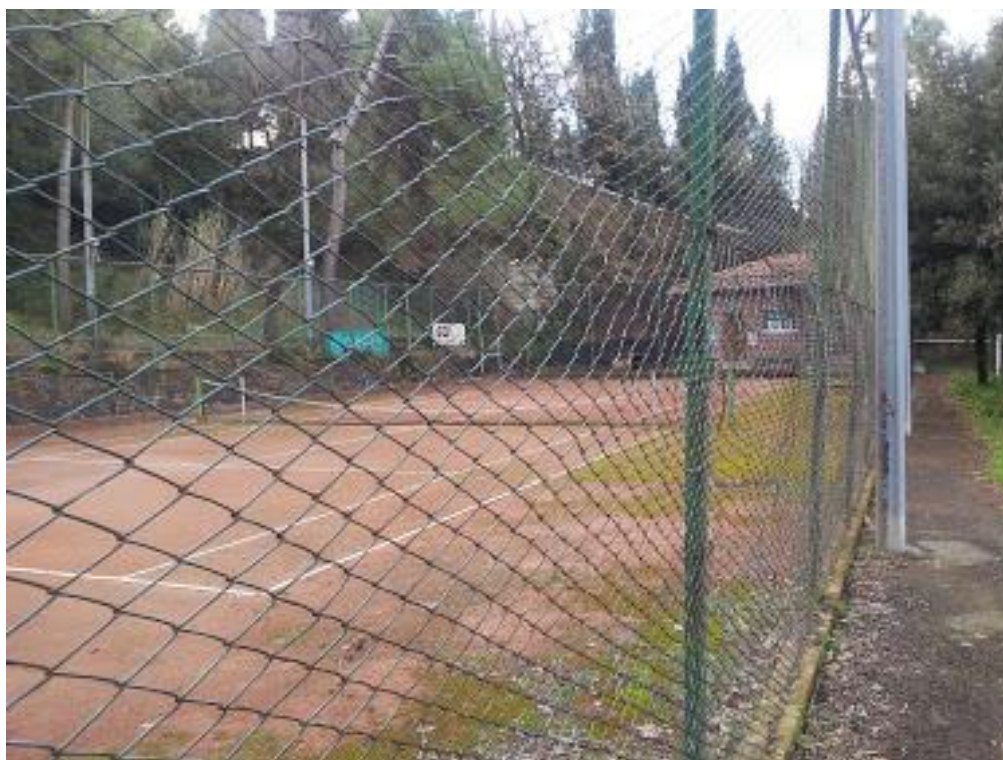
FOTO 1

L'immobile, nella sua attuale consistenza, è così costituito: un campo da tennis in terra (foto nn. 1, 2), un campo da bocce con due piste fatiscenti (foto n. 3), e da un fabbricato di supporto ad uso spogliatoi e bar (foto nn. 4, 5, 6) con accanto una pista di pattinaggio (foto n. 7) ormai in disuso, utilizzata in passato nella stagione estiva per il servizio ai tavoli. L'accesso pedonale alla struttura avviene direttamente dalla strada carrabile sottostante o da un percorso quasi in piano dal vicino parcheggio pubblico (foto n. 8). Il campo da tennis è dotato di una recinzione e da un impianto di illuminazione per il gioco in notturna. Sul lato a monte sono ubicati dei gradoni in muratura che fungono da gradinate. A fianco del campo da tennis ma in posizione altimetricamente più bassa è posto il campo da bocce, costituito da due piste anch'esse in terra. Tra i due campi corre il sopra citato percorso che collega il parcheggio pubblico allo Chalet. Il piccolo fabbricato ha una pianta regolare con copertura a padiglione, manto in cotto a "marsigliesi", gronda in travicelli lignei aggettanti, docce e calate in PVC, murature perimetrali in mattoni facciavista, soglie in travertino, infissi in legno e vetro e avvolgibili alle finestre. All'interno dello Chalet sono ubicati gli spogliatoi per uomini e donne con i relativi servizi igienici e il bar con il retro adibito a magazzino. Sul lato nord-est si apre un piccolo portico il cui angolo è sorretto da una colonna in acciaio, che serve da copertura al bancone del bar.

Il tutto si presenta in pessimo stato di manutenzione: gran parte delle tribune e degli spazi a verde sono invasi da piante infestanti; i campi, soprattutto quello da tennis, presentano avvallamenti e un cattivo drenaggio e allontanamento delle acque; le recinzioni e gli impianti di illuminazione hanno bisogno di opere di revisione e ripristino; il fabbricato presenta varie lesioni nelle murature, sia all'esterno che all'interno; sulla copertura e nella gronda sono presenti numerosi aghi di pino che, trattenendo la terra e l'acqua, hanno favorito la nascita di muschi e erba e l'ostruzione dei pluviali. Gli spogliatoi presentano fenomeni di umidità e infiltrazioni, gli infissi si aprono con difficoltà e i servizi igienici non funzionano correttamente. Gli impianti non sono a norma, soprattutto quello termoidraulico per il fatto che i radiatori sono a vapore diretto. Il locale per la centralina di scambio termico, ubicato all'esterno sul lato ovest dello "chalet", è sottodimensionato.
