## ALLEGATO 1

Stratigrafia e report fotografico del sondaggio a carotaggio continuo

<b>SONDAGGIO</b> <b>S1</b>	<b>LAVORO</b> Miglioramento sismico	<b>CANTIERE</b> Pomarance - Simoni	<b>QUOTA ASS. P.C.</b> 348 m.s.l.m.	<b>COMMITTENTE</b> Sig. Rodolfo Simoni	<b>DATA INIZIO</b> 06 - 08 - 2020
	<b>ESECUTORE</b> MESA s.r.l.	<b>METODO PERF.</b> Carotaggio continuo	<b>TIPO SONDA</b> SPG	<b>DIAMM.</b> 101 - 127	<b>DATA FINE</b> 06 - 08 - 2020

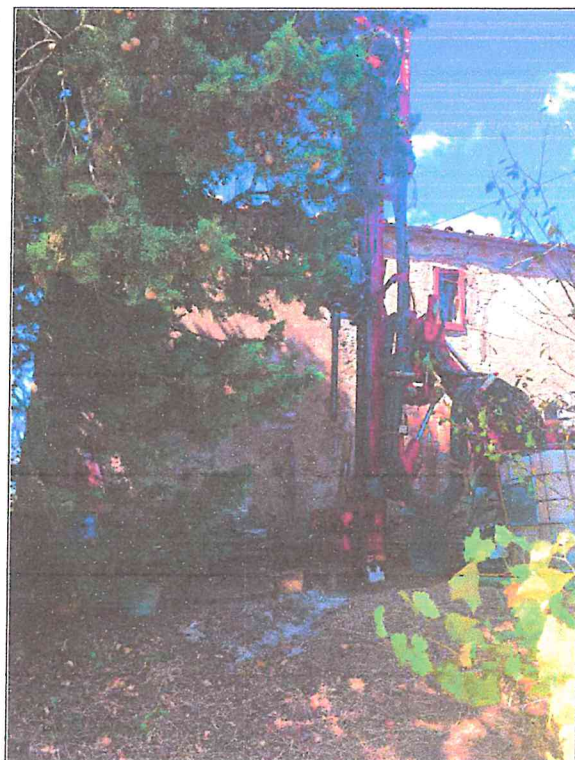
*S1*

Scala (m)	Litologia	Descrizione dei terreni attraversati	Quota (m da p.c.)	Campioni	Falda	S.P.T (n° colpi)	P.P. (MPa)	Campioni rimaneggiati
- 1		Terreno vegetale	- 0,70	S1C1 - 1,30 S - 1,80				
- 2		Argilla limosa grigio marrone passante a grigio piombo con sporadici frustoli carboniosi e concrezioni di gesso						
- 3								
- 4								
- 5								
- 6								
- 7								
- 8								
- 9								
- 10								
- 11								
- 12			- 12,00					
- 13								
- 14								
- 15								
- 16								
- 17								
- 18								
- 19								
- 20
